# 西法寺本堂 現況調査報告

2012年11月実施

# 調査の趣旨

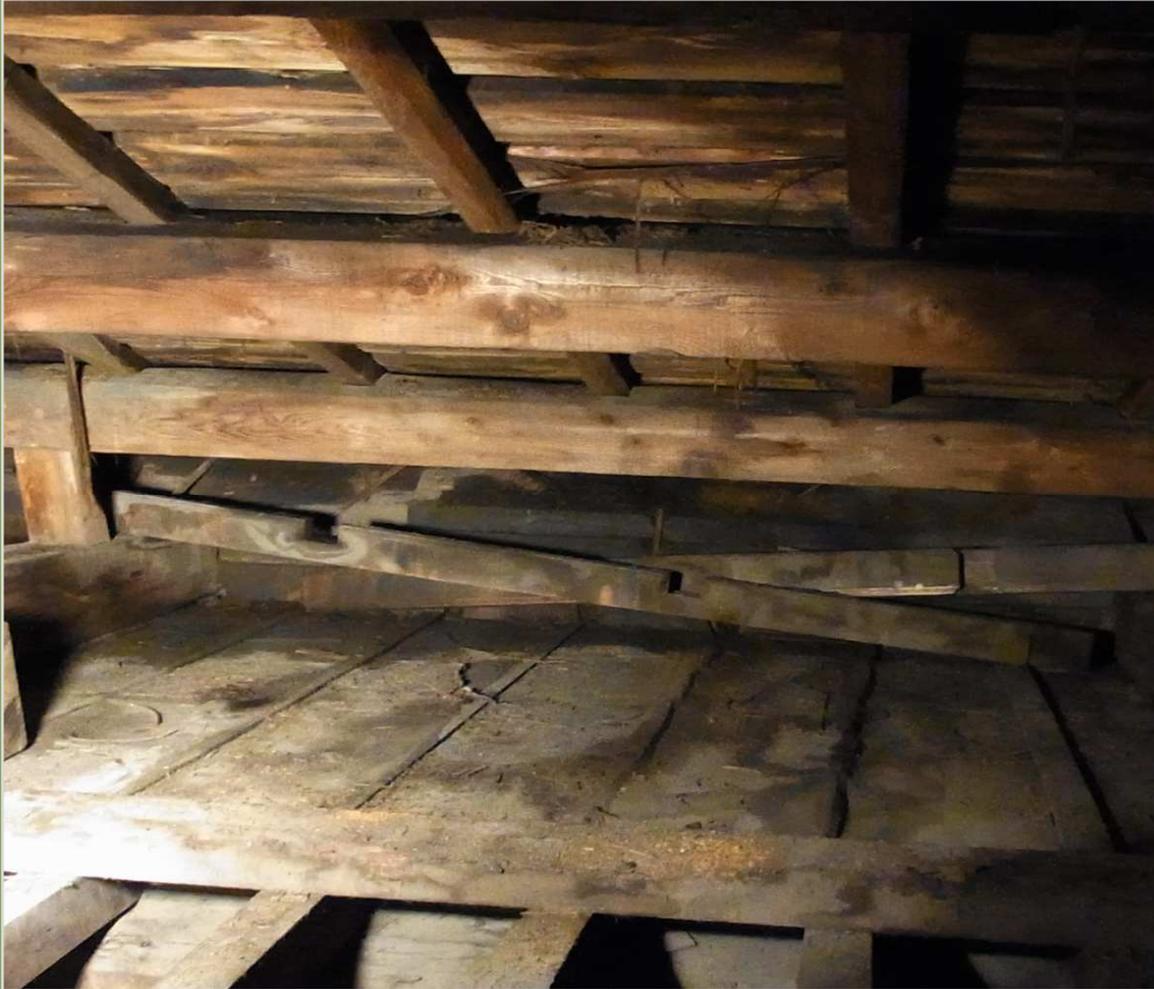
# 本堂後面軒先の傷み

大きく雨漏りしている箇所が見受けられます。

これは、経年や熱・強風などによる、銅板の変形と下地材（木羽）の腐食によるものです。野地板や垂木も水を含んでおり、対策が必要です。

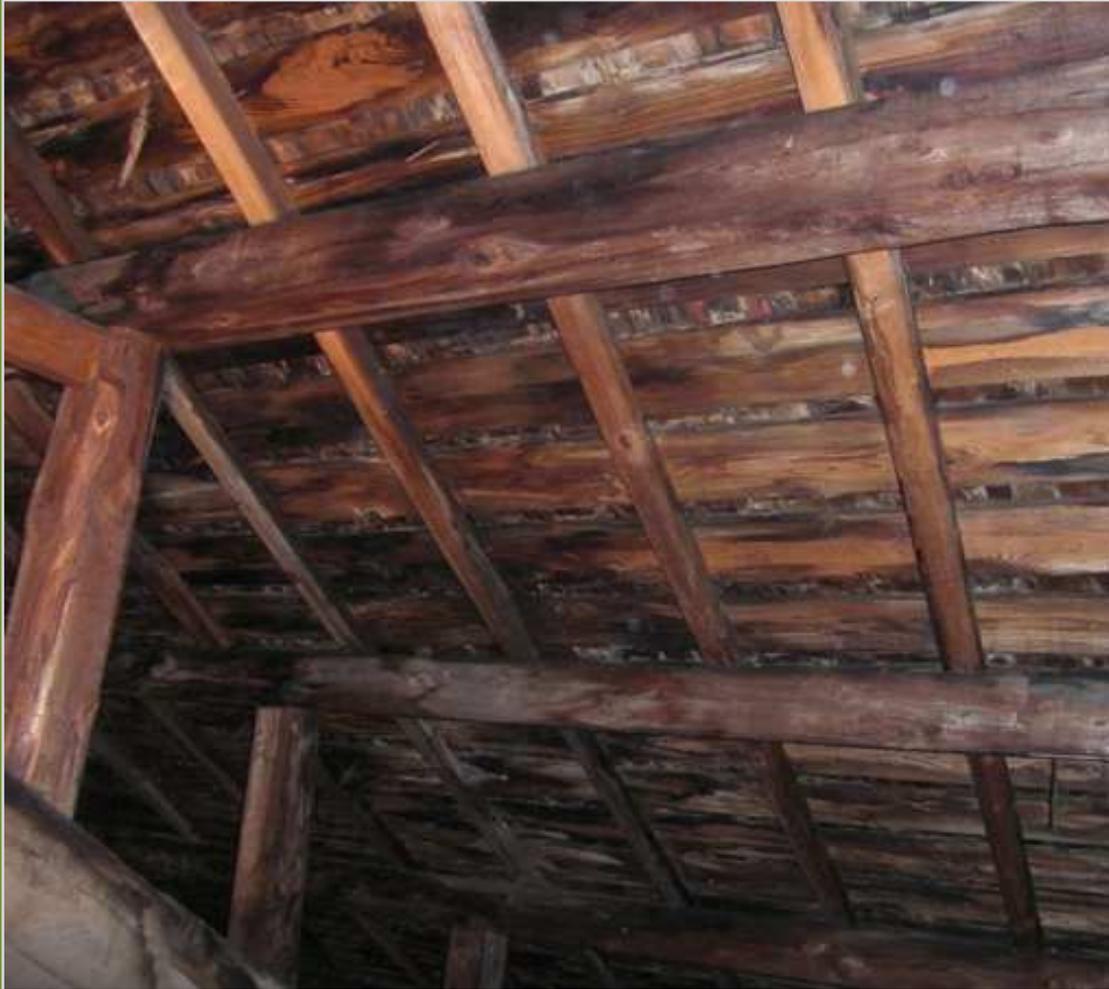
# 野地板と垂木の傷み①

垂木や野地板に水がしみています。部分的に、野地板の致命的な腐食が見られます。このまま放置すると梁材までも腐食損傷することが予想されます。

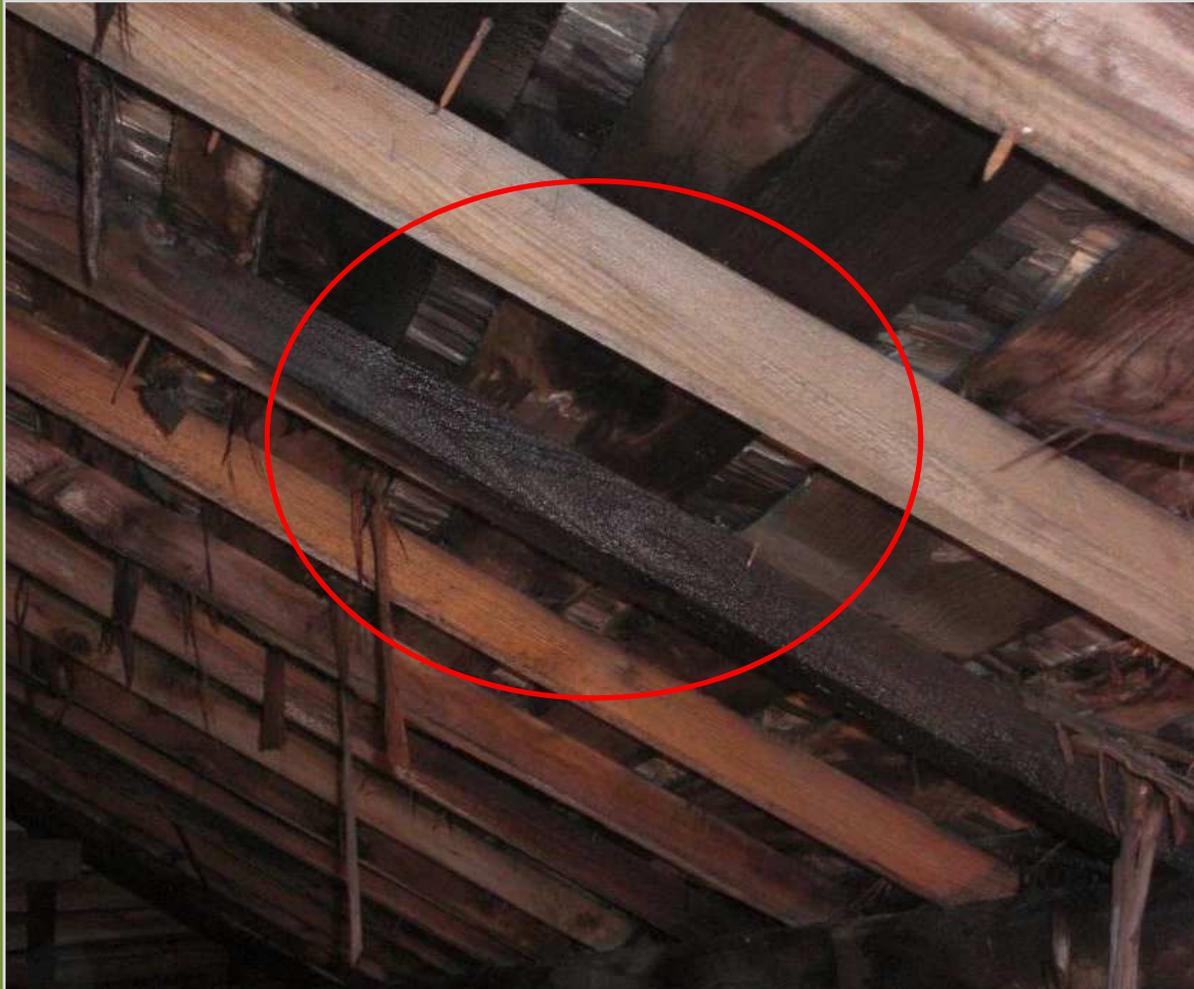
## 野地板と垂木の傷み②

木羽と野地板・垂木に大きな腐食が見られます。雨漏りで水が滴っています。

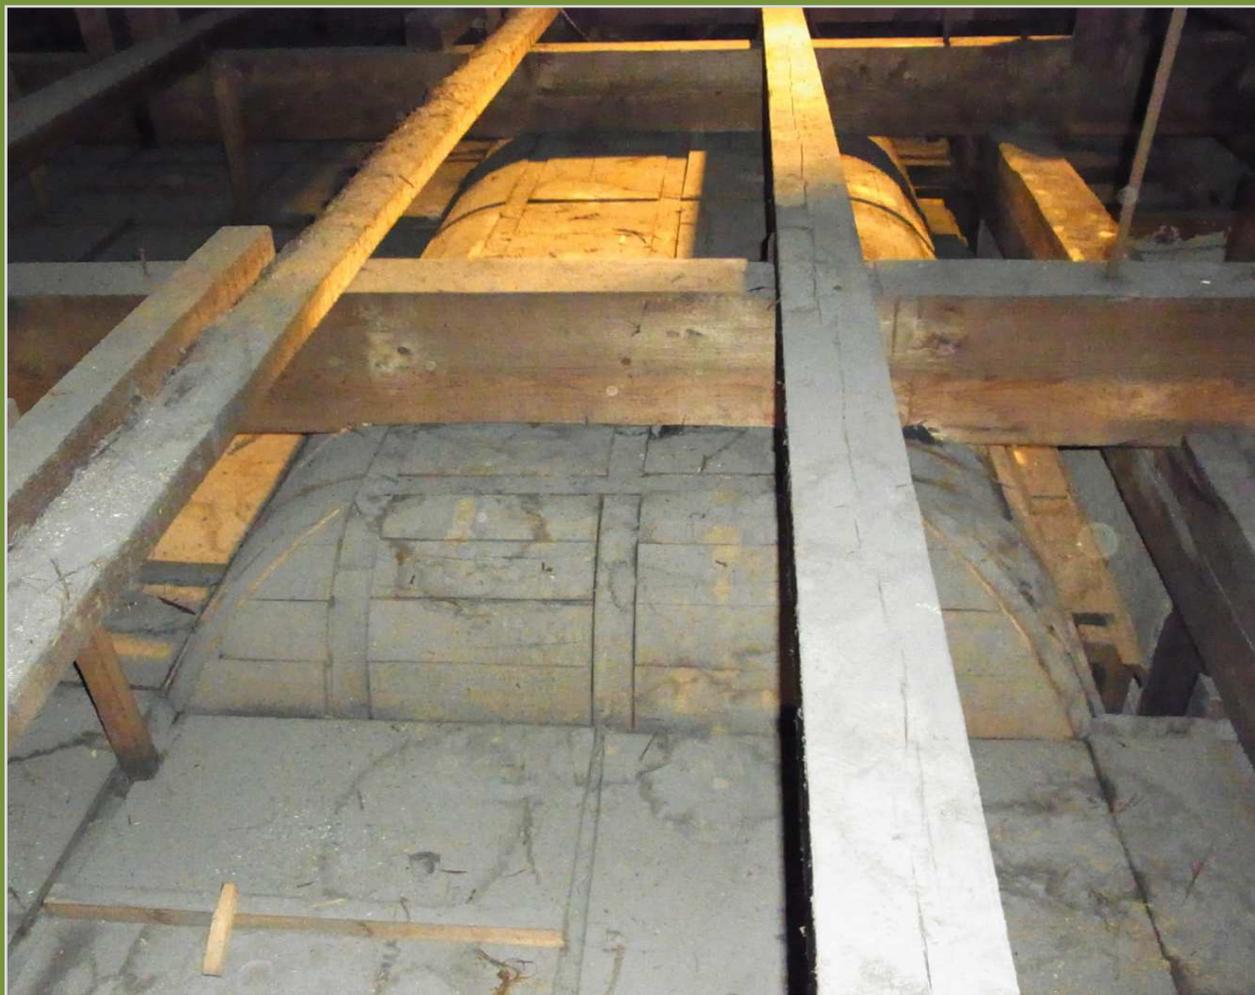
# 折り上げ格天井の雨漏り

本堂内陣のご本尊  
(阿弥陀如来像)の  
上になります。

大きなシミの痕が  
ありますが、昨年4  
月の爆弾低気圧の  
後から雨漏りがみら  
れるようになりました。

外見からは分りづ  
らい場所でも、損傷  
が進行しています。

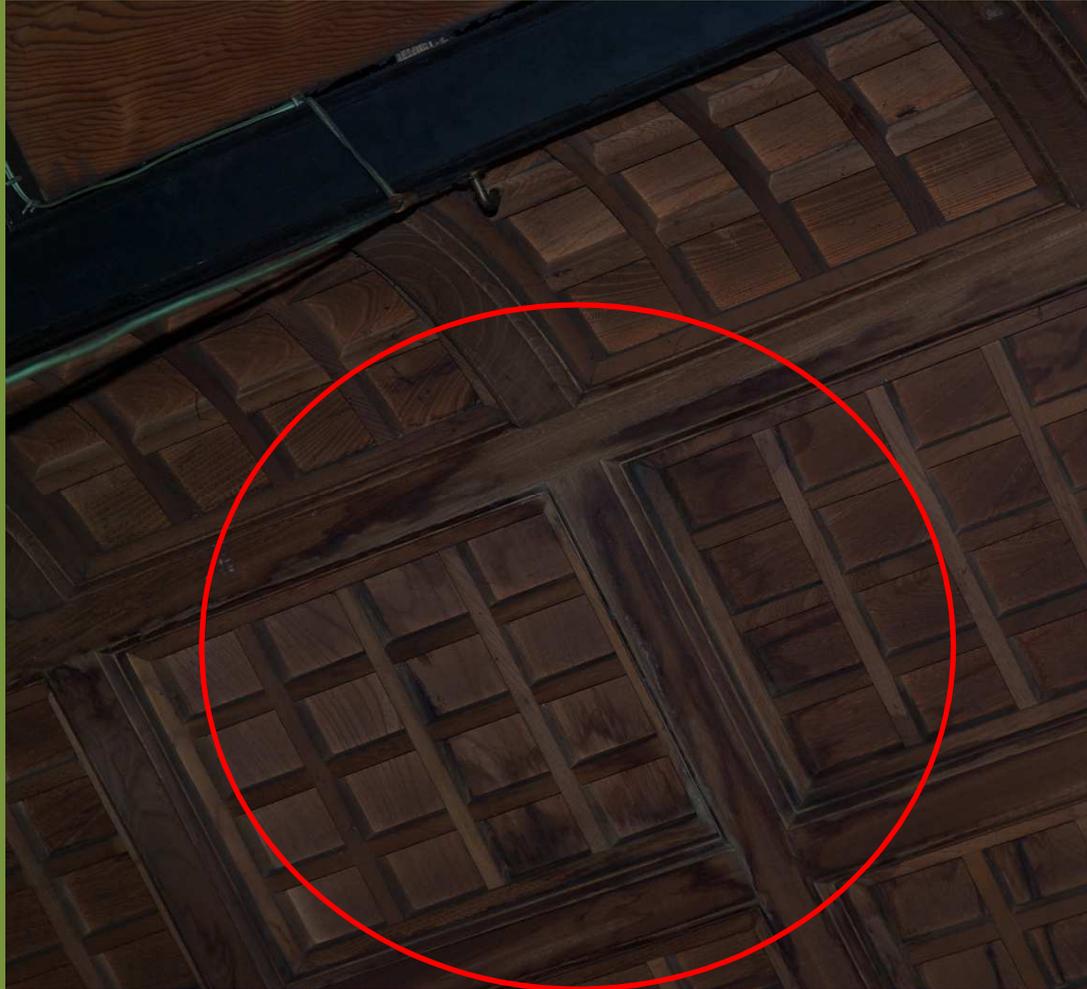
## 折り上げ格天井の雨漏り②

写真を撮って見ると、表面にも雨漏りの痕を見ることができました。

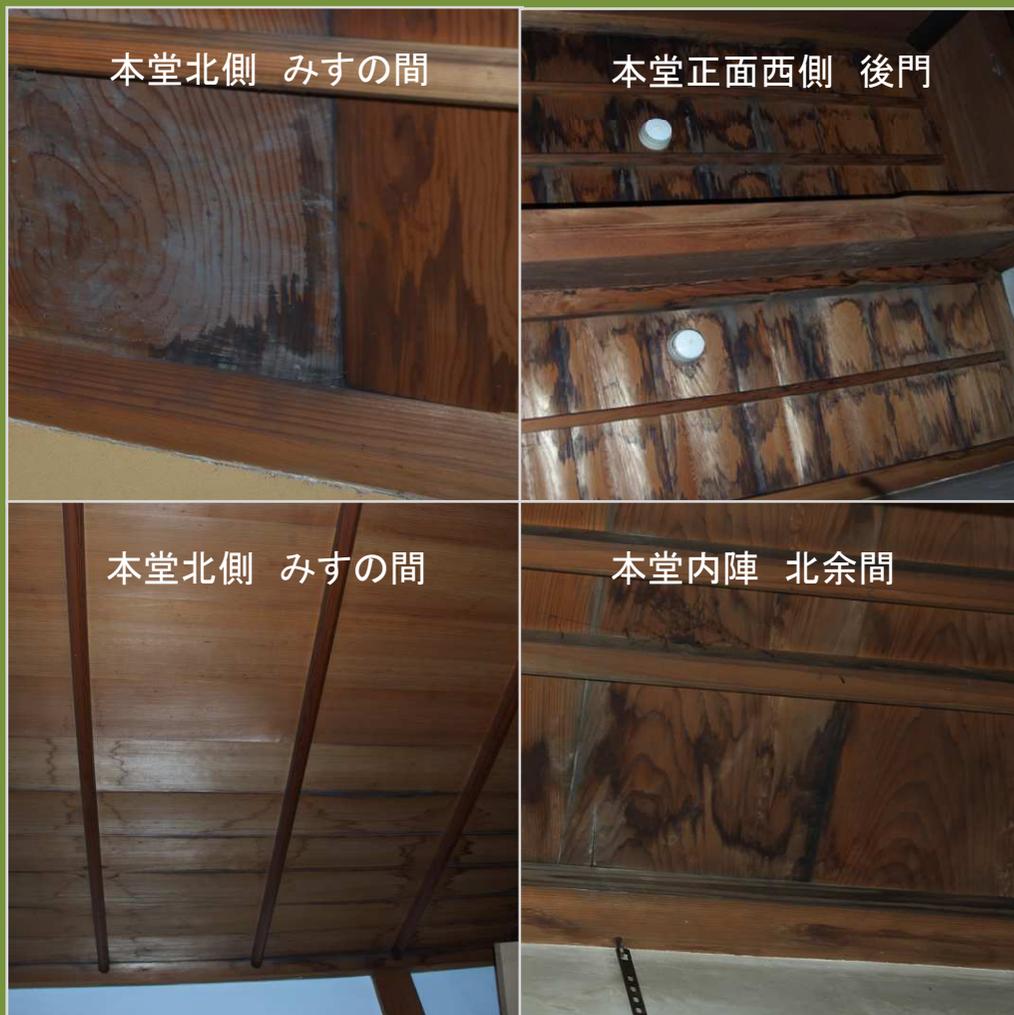
# その他、天井の雨漏り箇所

左上の天井板は、雨漏りにより、表面にカビが生えています。

右上は、常時雨漏りしているため大きく変色しています。

その他の箇所でも、雨漏りが確認できます。

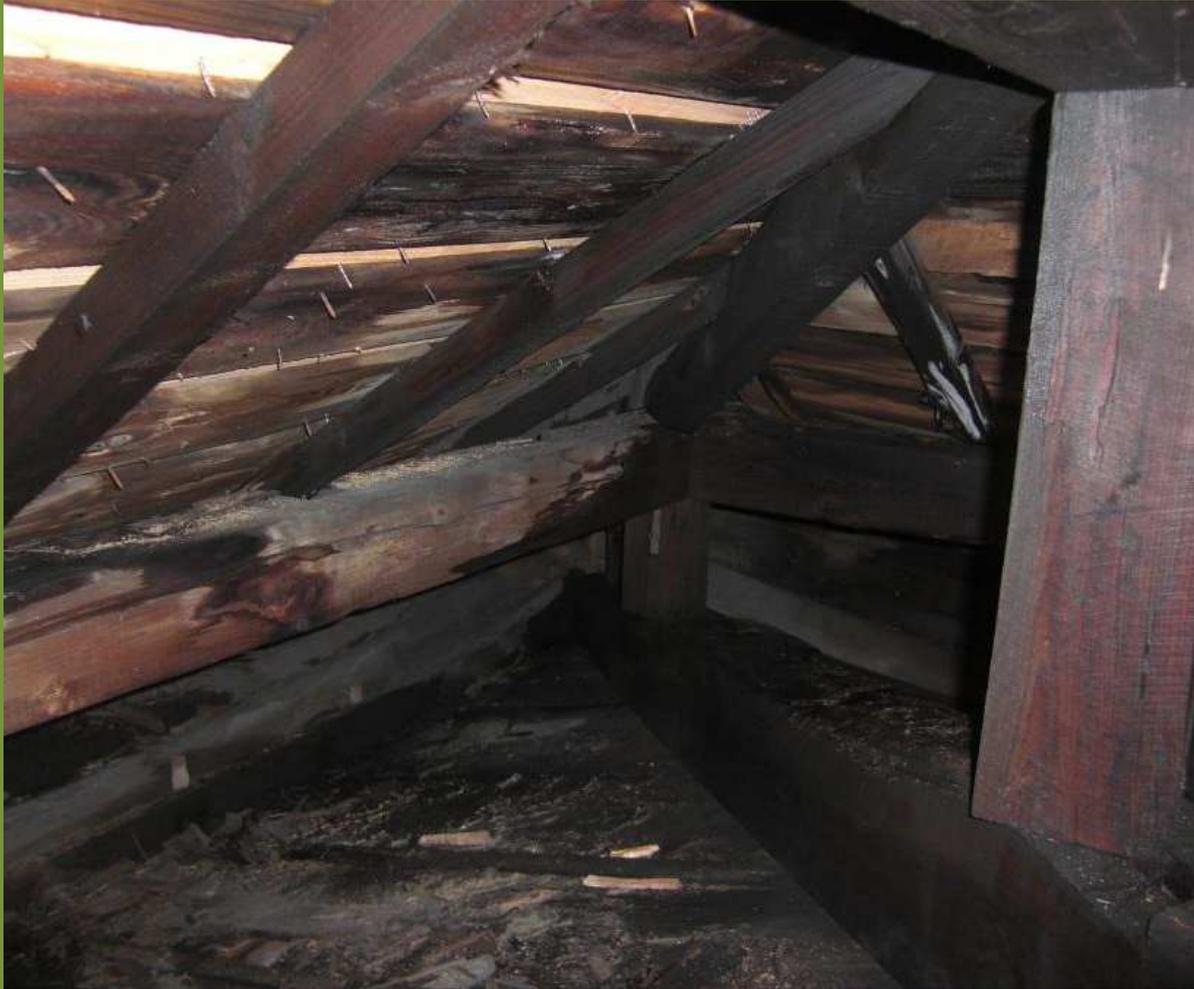
# 本堂正面南側の雨漏り

本堂正面南側の軒先です。この場所は、昨年の爆弾低気圧により銅板が剥がれたため補修（保険で対応）しましたが、雨漏りは完全には止まっていなかったようです。場当たりの補修では対応が困難な状況です。

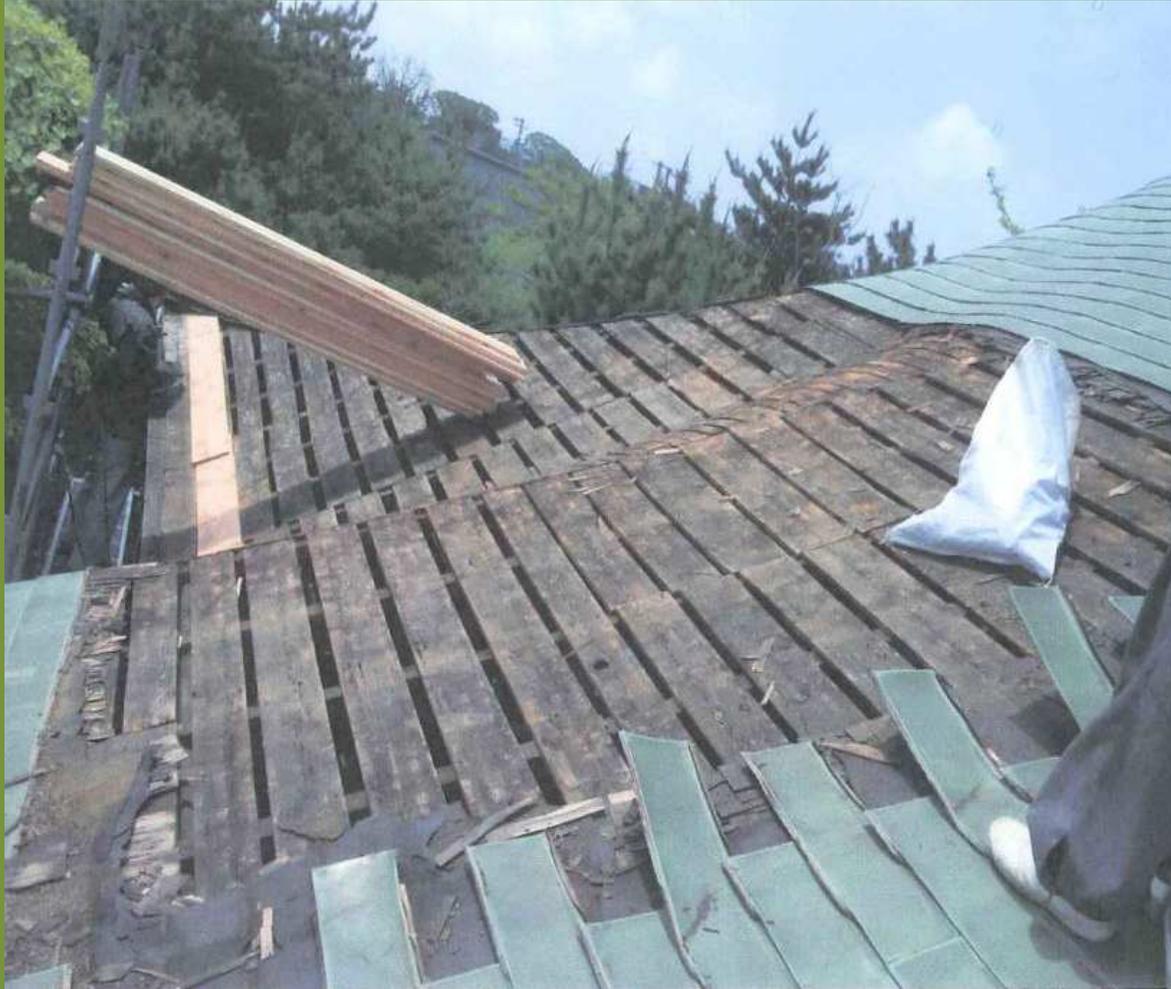
# 本堂正面南側の修復風景

前頁の被害箇所  
の修復途中の写真  
(2012年6月)です。  
このように広範囲  
に屋根の銅板が飛  
散するのは、下地が  
大きく損傷している  
ことに大きな原因が  
あるようです。

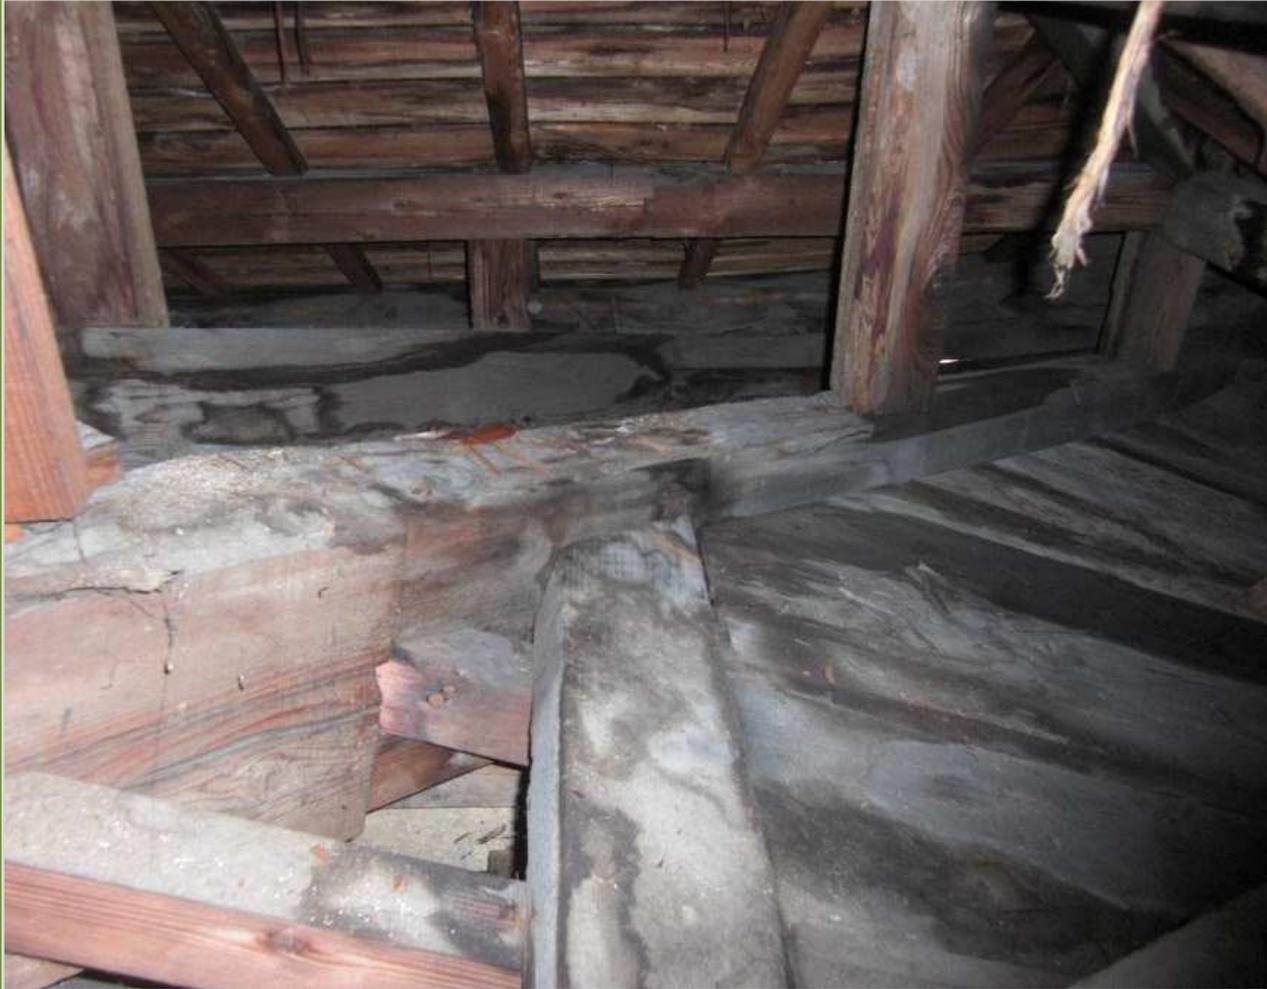
# 本堂正面北側の雨漏り

本堂正面北側の軒先です。南側と同様に雨漏りが見られます。こちらの方がまだ状況は良いようです。

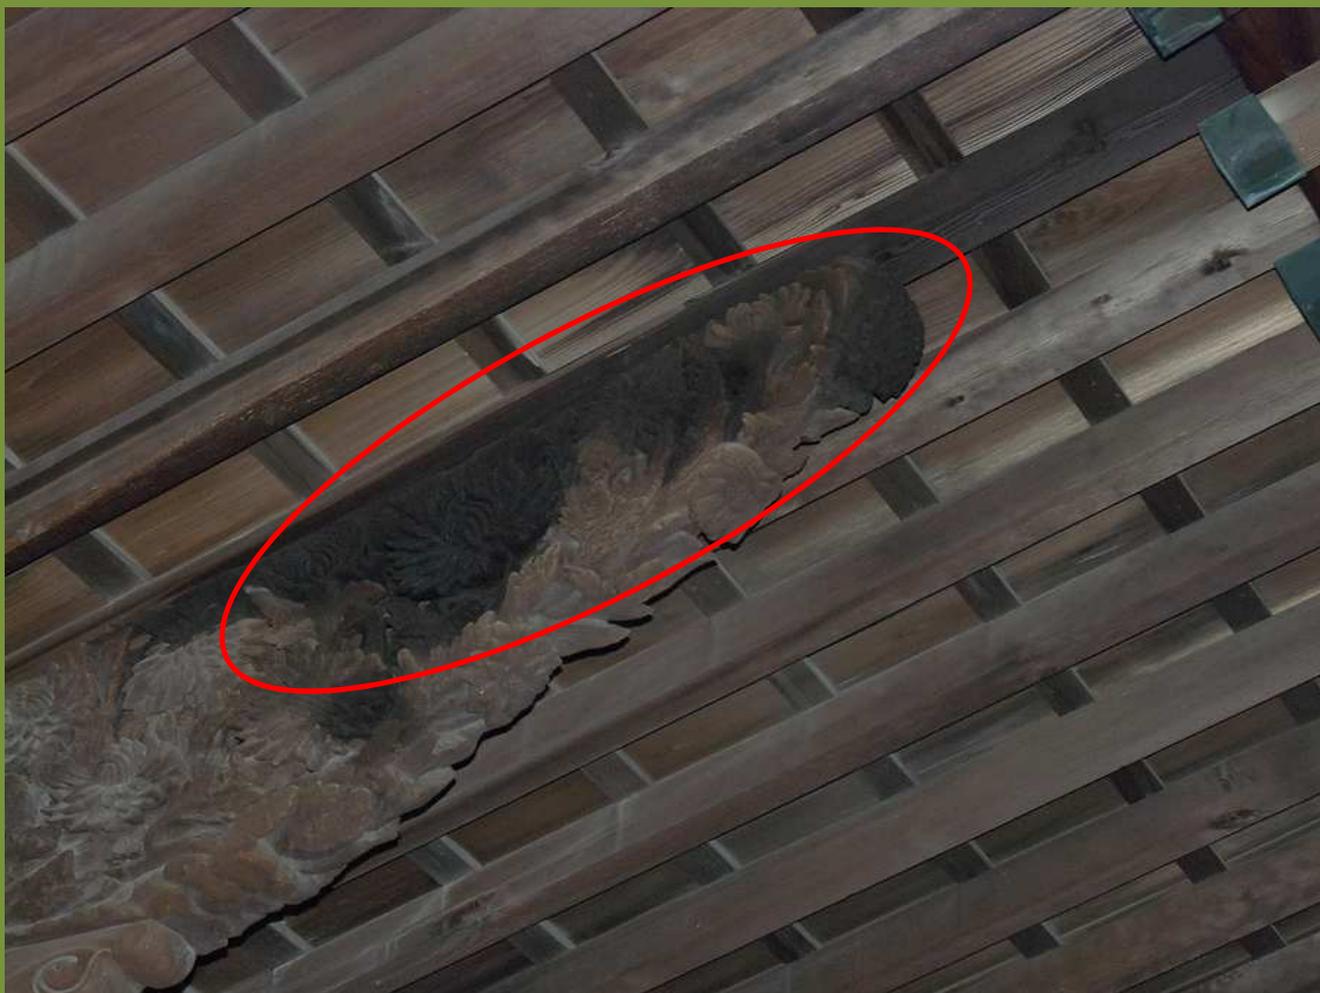
# 本堂正面向拝の雨漏り

本堂正面の向拝  
(階段部の上)の雨  
漏り。雨漏りにより飾  
り彫りの一部に変色  
が見られます。

これ以上に損傷が  
進むと修復が難しく  
なります。

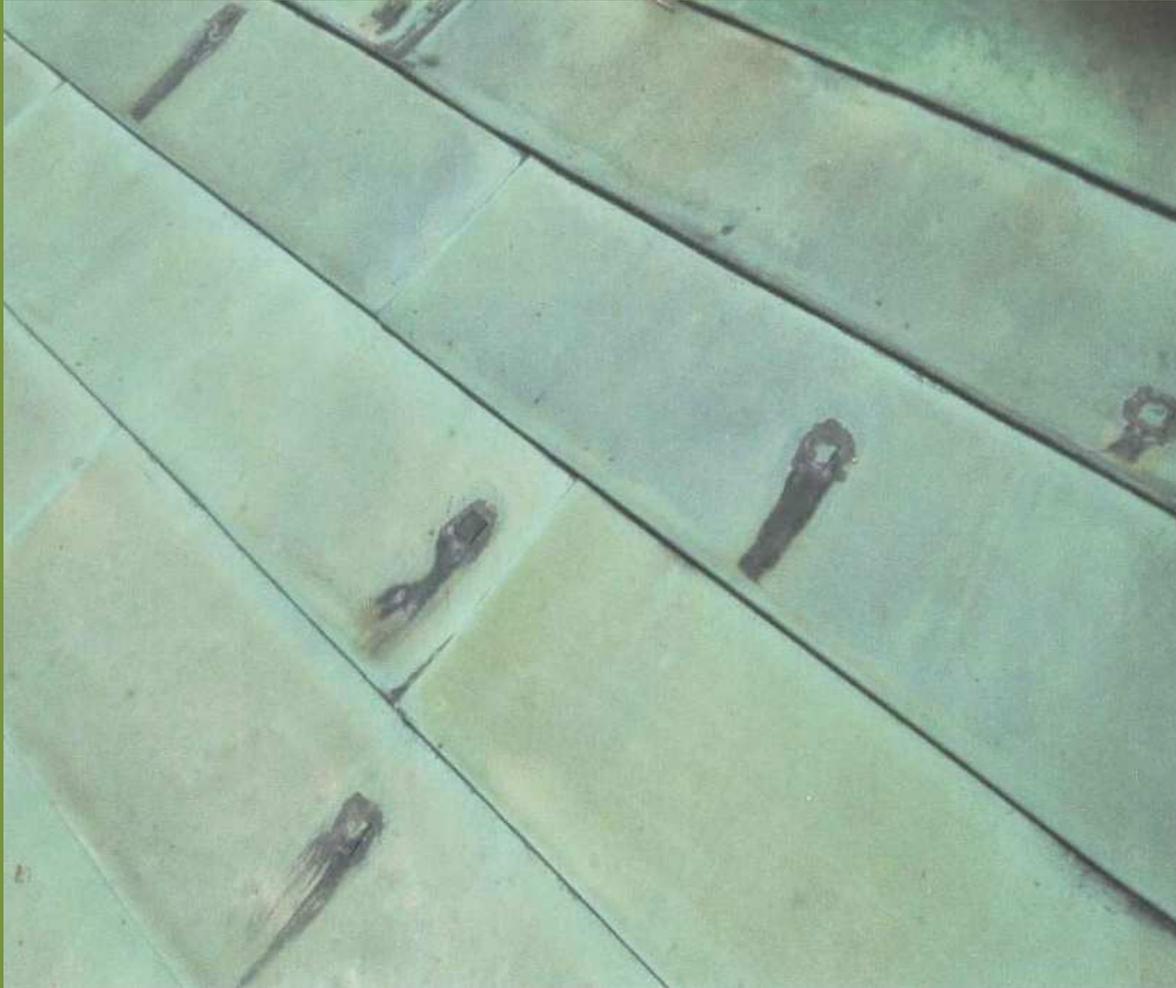
# 本堂屋根の問題箇所①

銅板の一部で表面から直接釘で止めている箇所が見られました。通常このような処置はしないとのこと。コーキング材で補修をしていますが、数年しか効果が持続しないようです。

雨漏りの一因となっているようです。

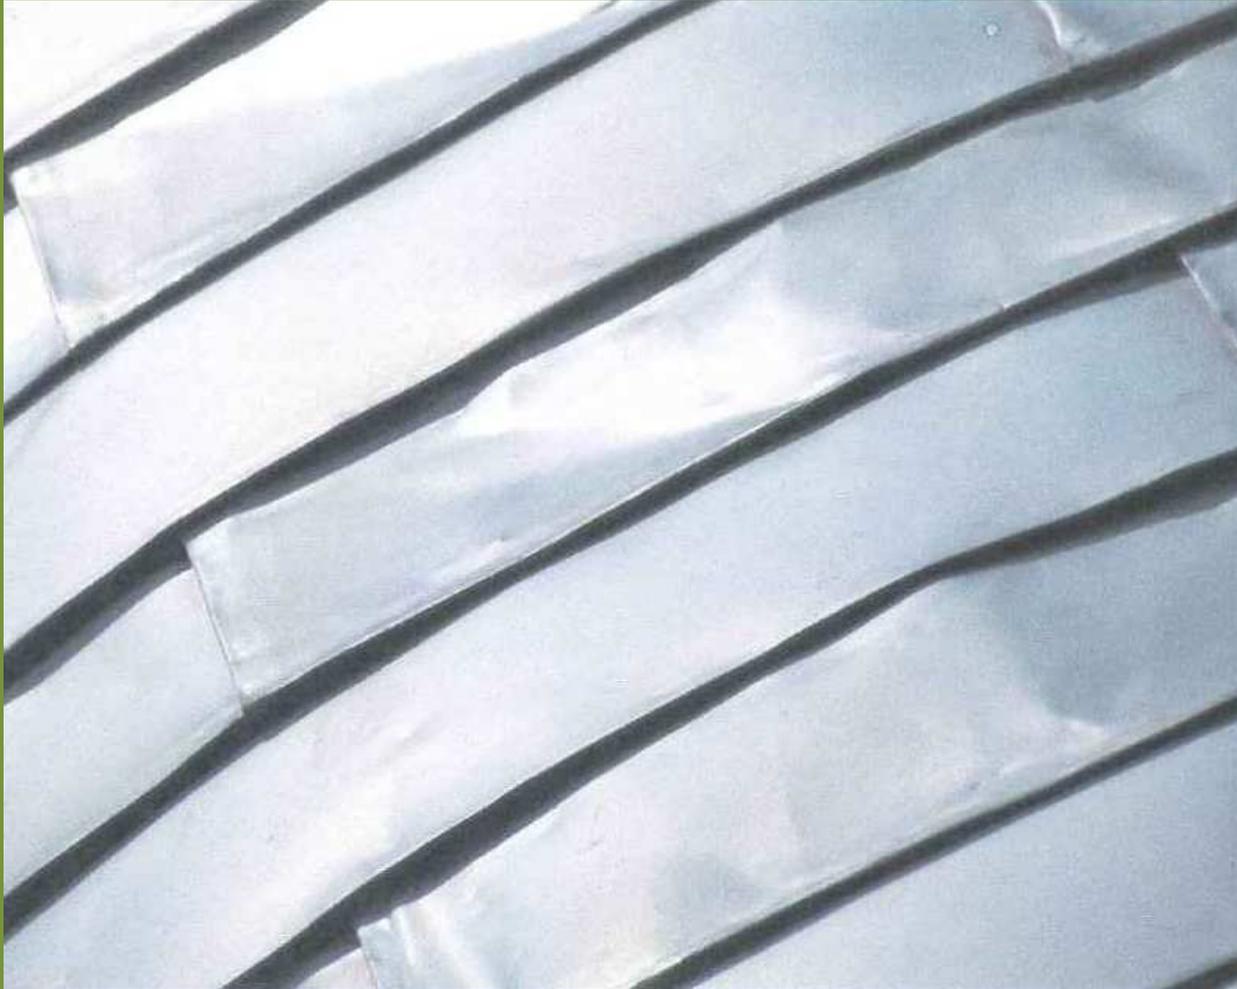
## 本堂屋根の問題箇所②

箕甲部分の上ハゼと下ハゼがうまく重なりあっていません。これも雨漏りの原因の一つです。

これは、前頁の処置も含めて、前回の修復時(昭和54年)の職人は社寺専門でなかったことも影響しているのかもしれませんが。

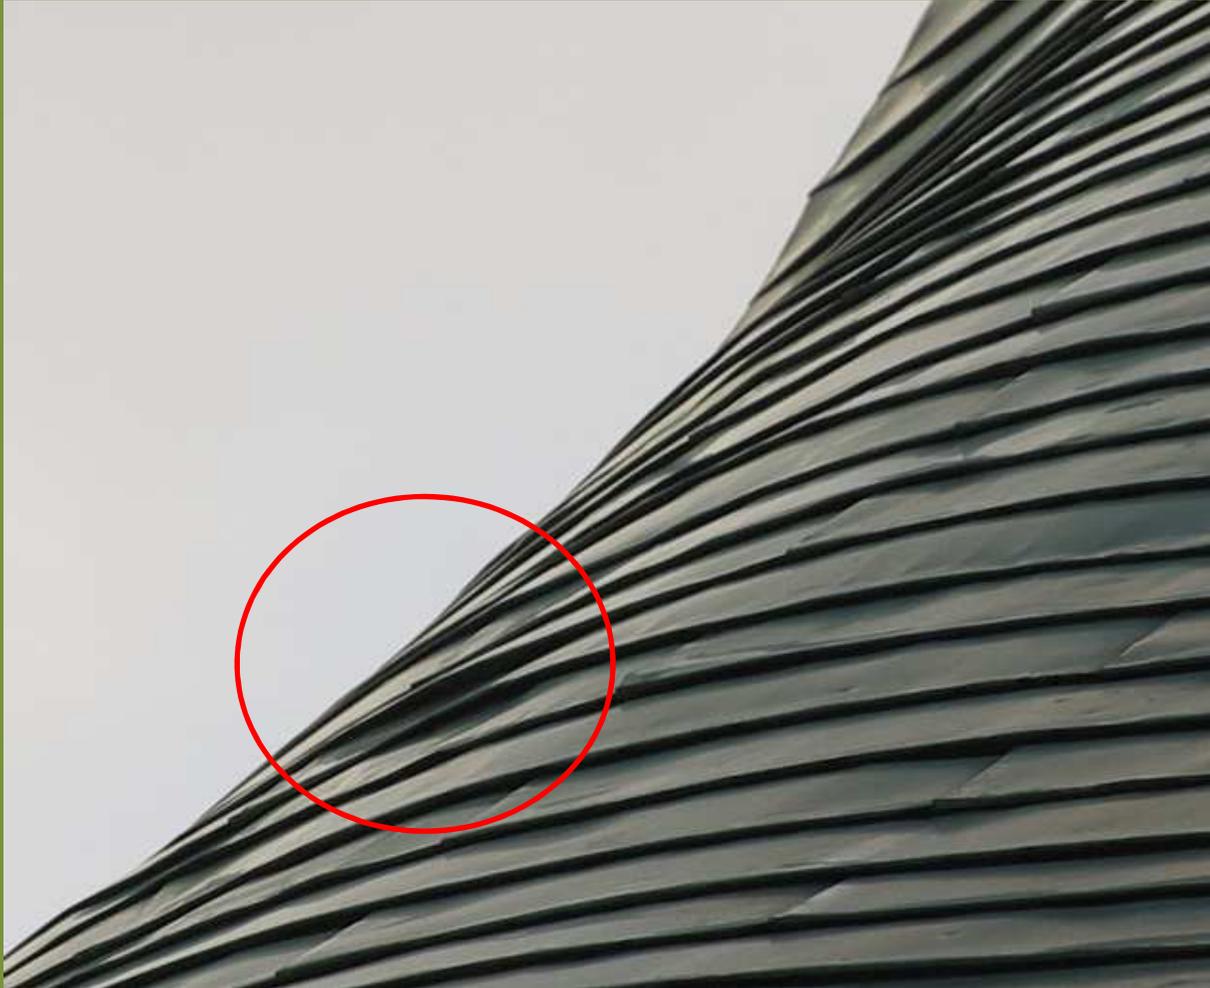
## 本堂屋根の問題箇所③

このように重なり部分に空間出来ると風雨が厳しい場合に、水がこの部分を登り雨漏りが起こります。

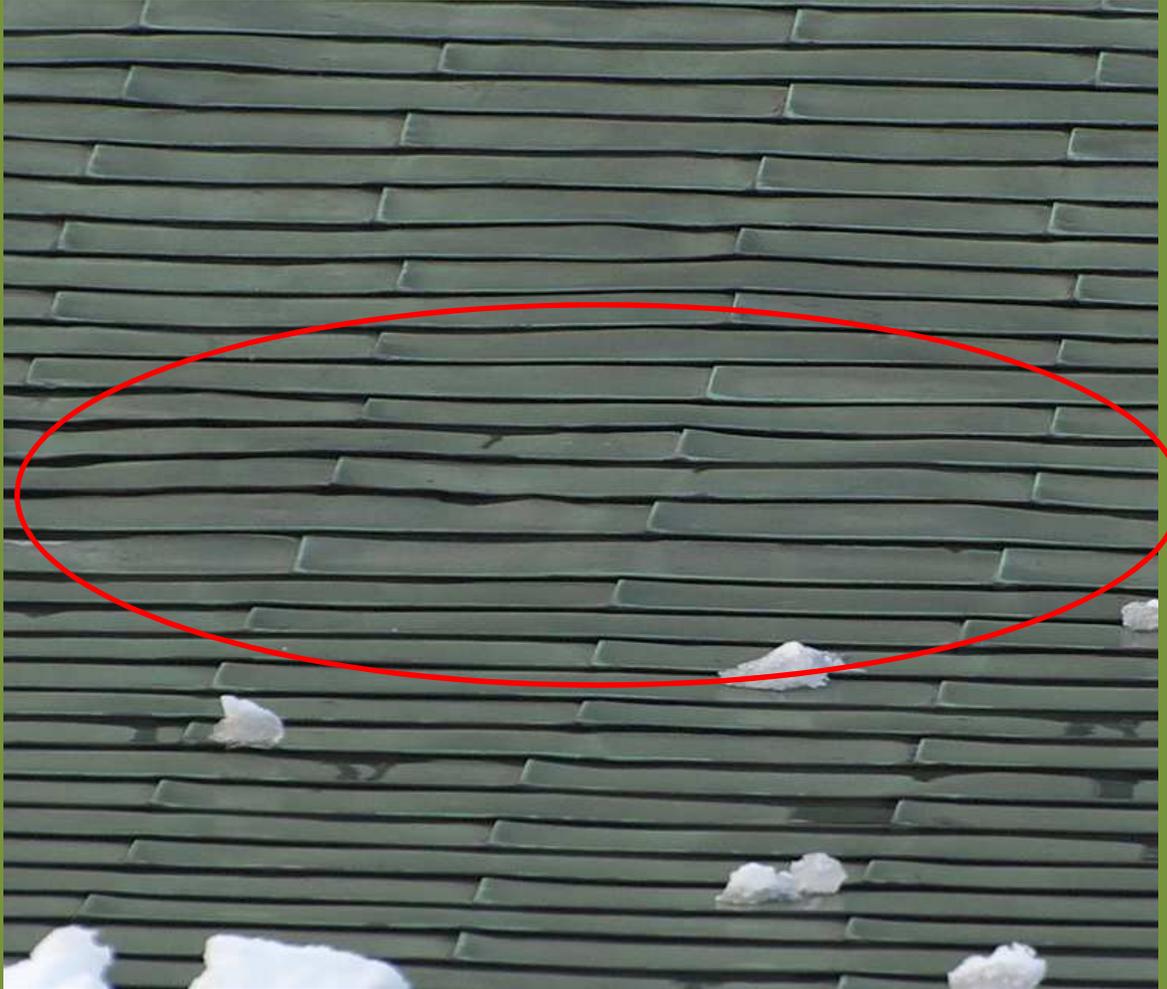
## 本堂屋根の問題箇所④

一文字葺きのつじ  
つまが合わずに、波  
打っています。

これも雨漏りの原  
因の一つです。

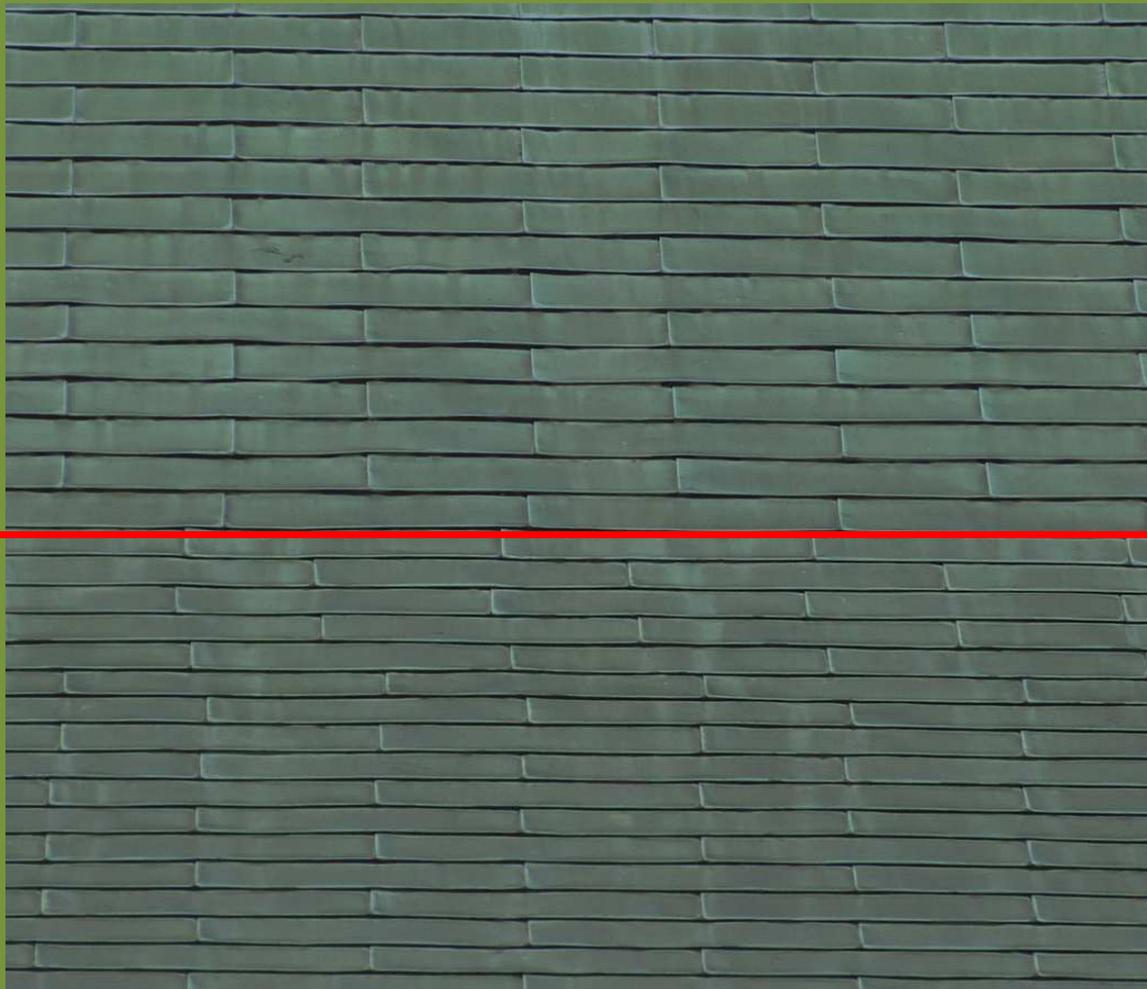
# 本堂屋根の問題箇所⑤

赤い線より上の部分が、再建時のままの一字葺きです。

赤い線より下の部分が、昭和54年に葺き替えられた部分です。

施工技術に大きな差が見られます。

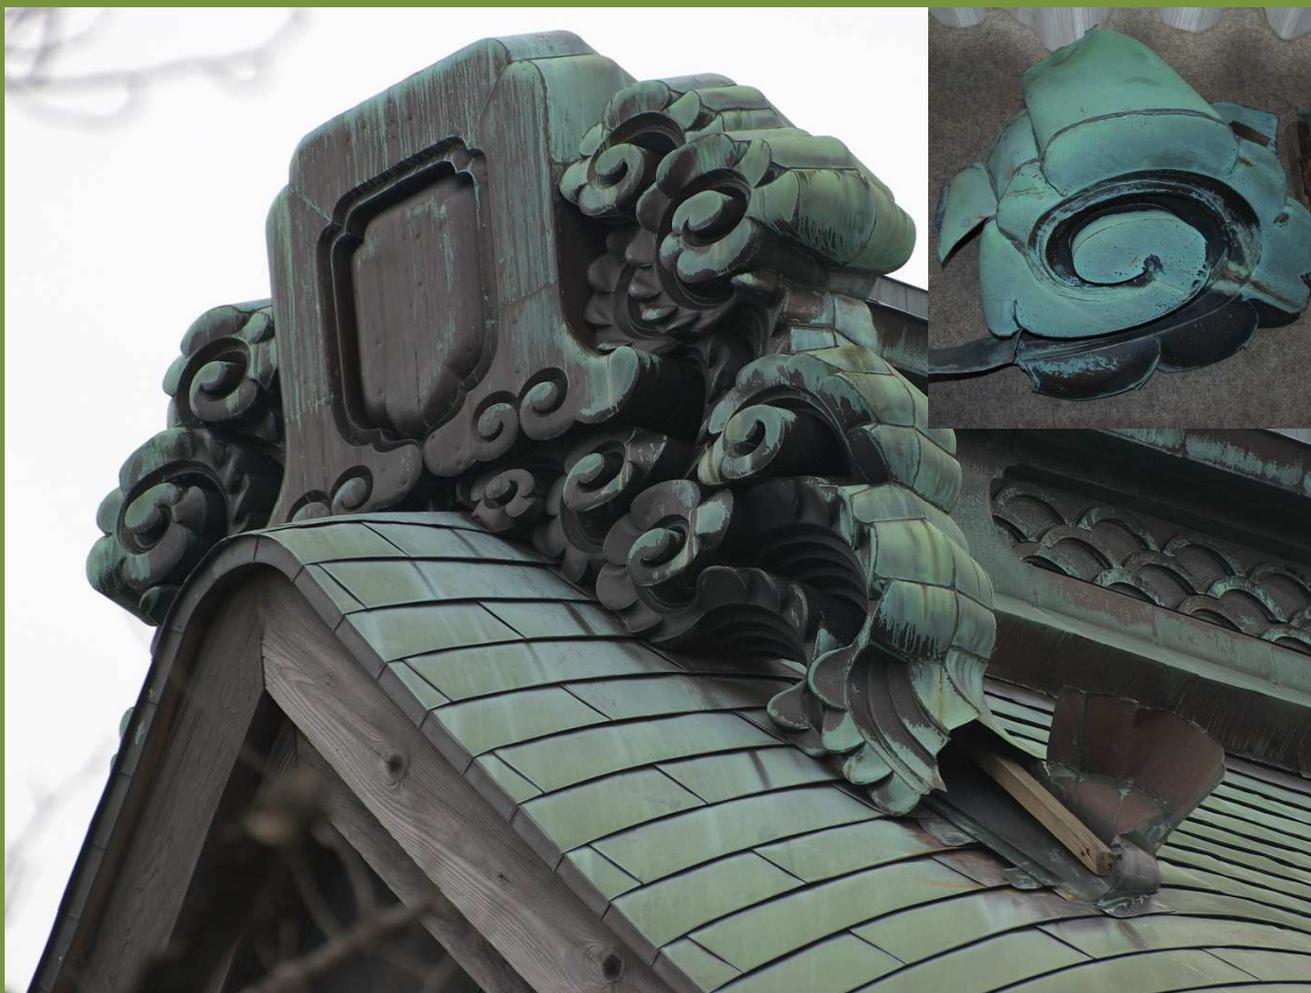
# 鬼飾りの損傷①

昨年11月の突風によって、鬼飾りの一部が損傷し落下しました。

修理は保険で対応出来ることになりましたが、このことから屋根面の広範囲で損傷が進んでいることが想像されます。

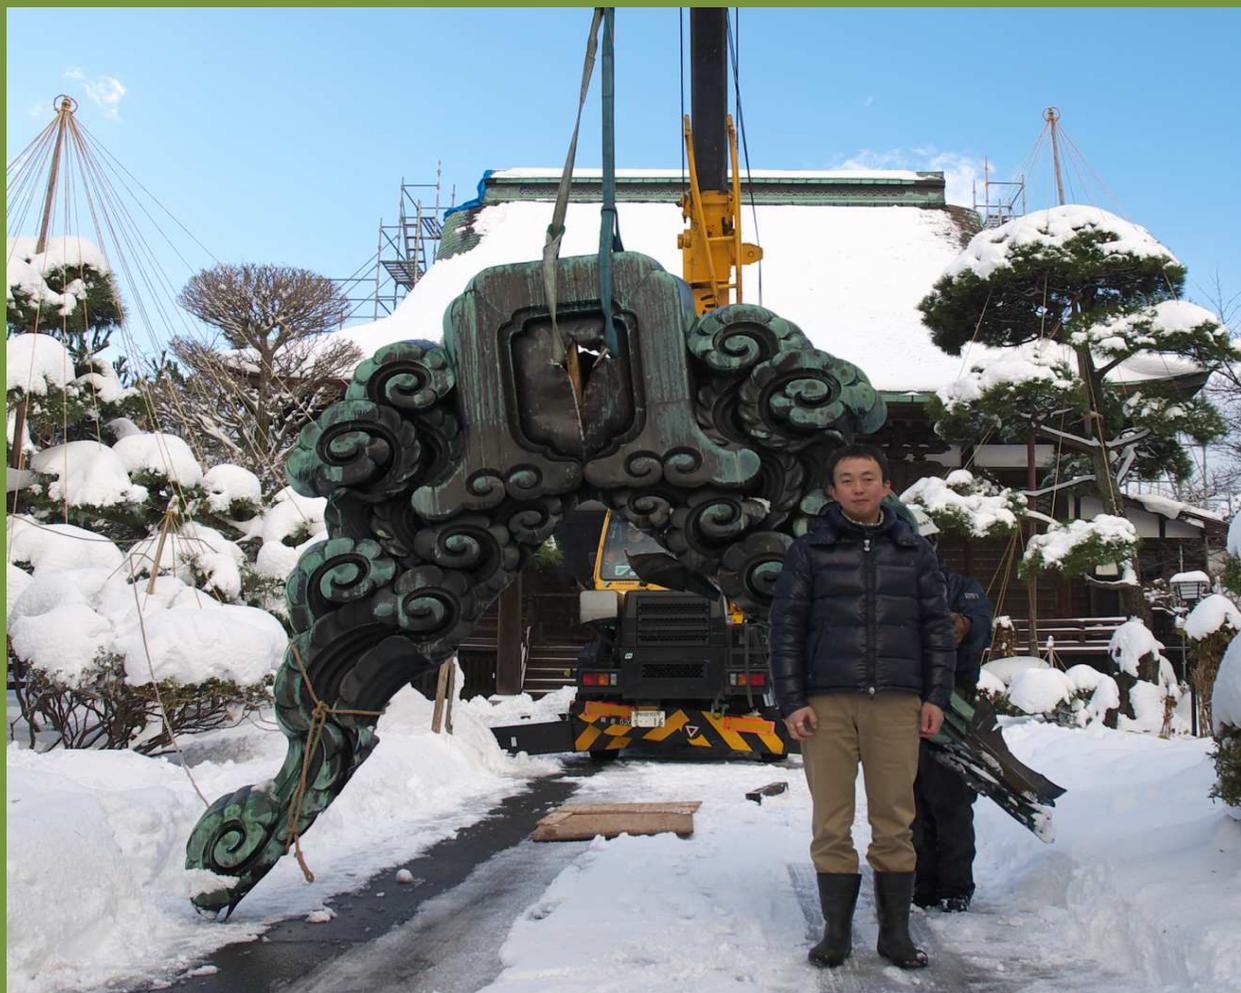
## 鬼飾りの損傷②

損傷した鬼飾りは、昨年12月に修理のため取り外しました。下ろしてみると非常に巨大なもので、装飾もとても見事なものです。

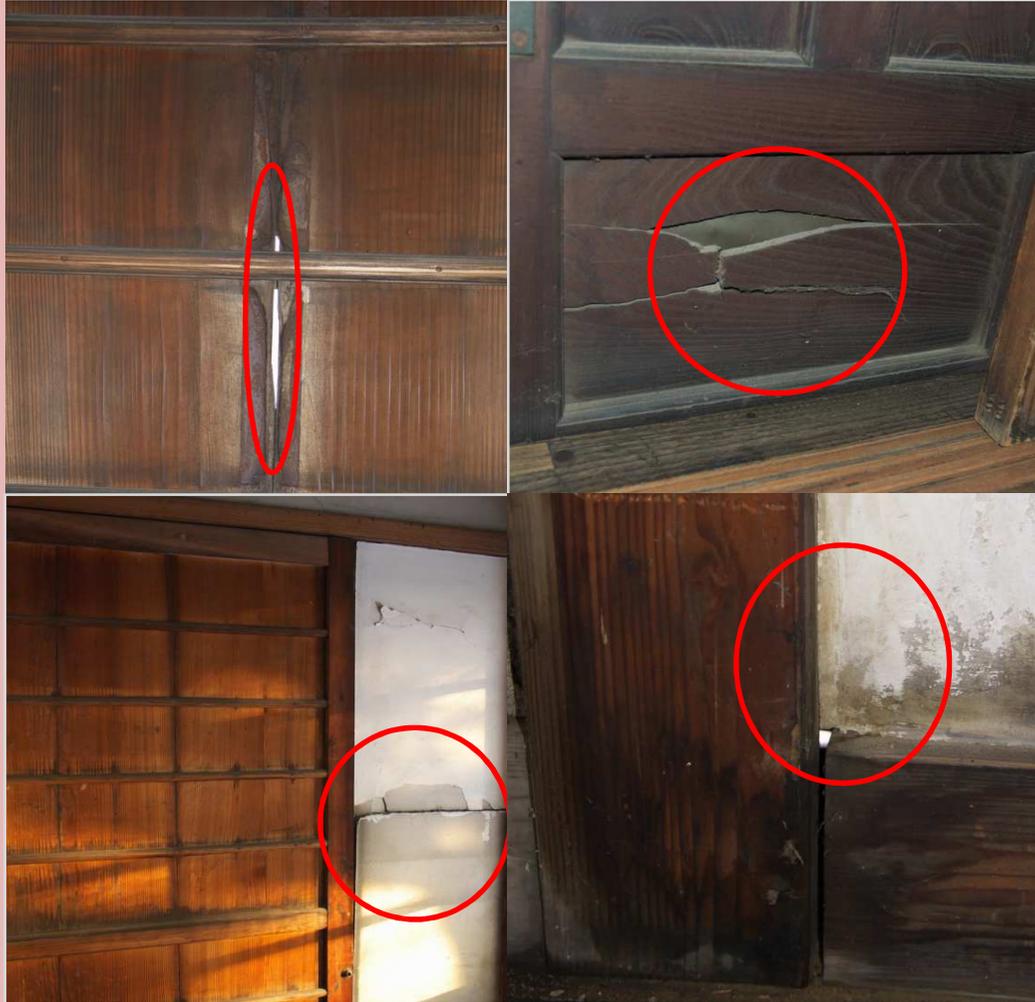
本堂の木戸や壁についても、経年の劣化により、隙間風が吹き込む状態です。

左下の木戸は、壁が劣化しているため開けることができません。

右下の隙間からは雪や雨が吹き込みます。

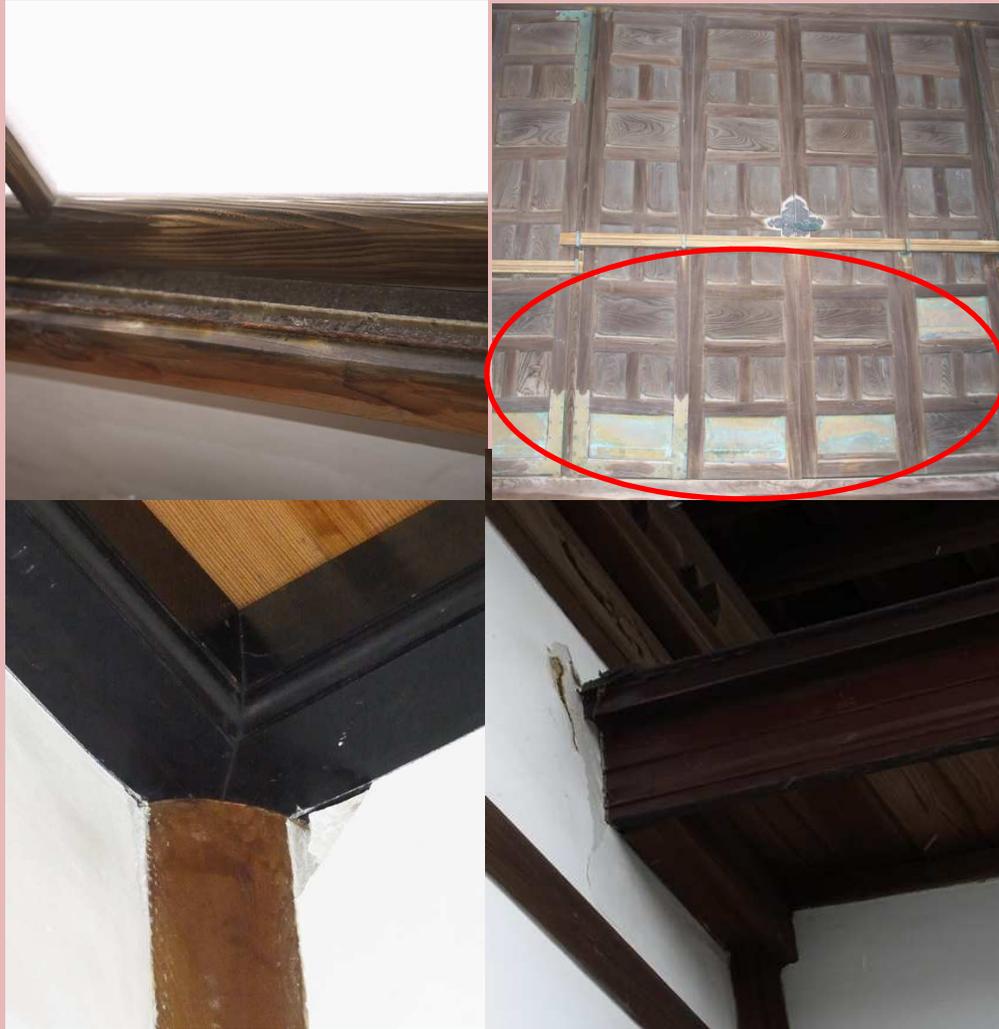
左上の本堂窓枠は、腐食しており開閉ができません。

右上の唐戸は応急処置をしたままになっています。

下二枚は、東日本大震災における白壁の破損状況です。写真はありませんが、屋根裏の白壁では完全に崩落している箇所もあります。
